# 서울특별시 마포구 산사태취약지역 지정위원회 구성 및 운영에 관한 조례(안) 설명서

마포구 도시환경국  
(공원녹지과)

# 사 방 사 업 현 황

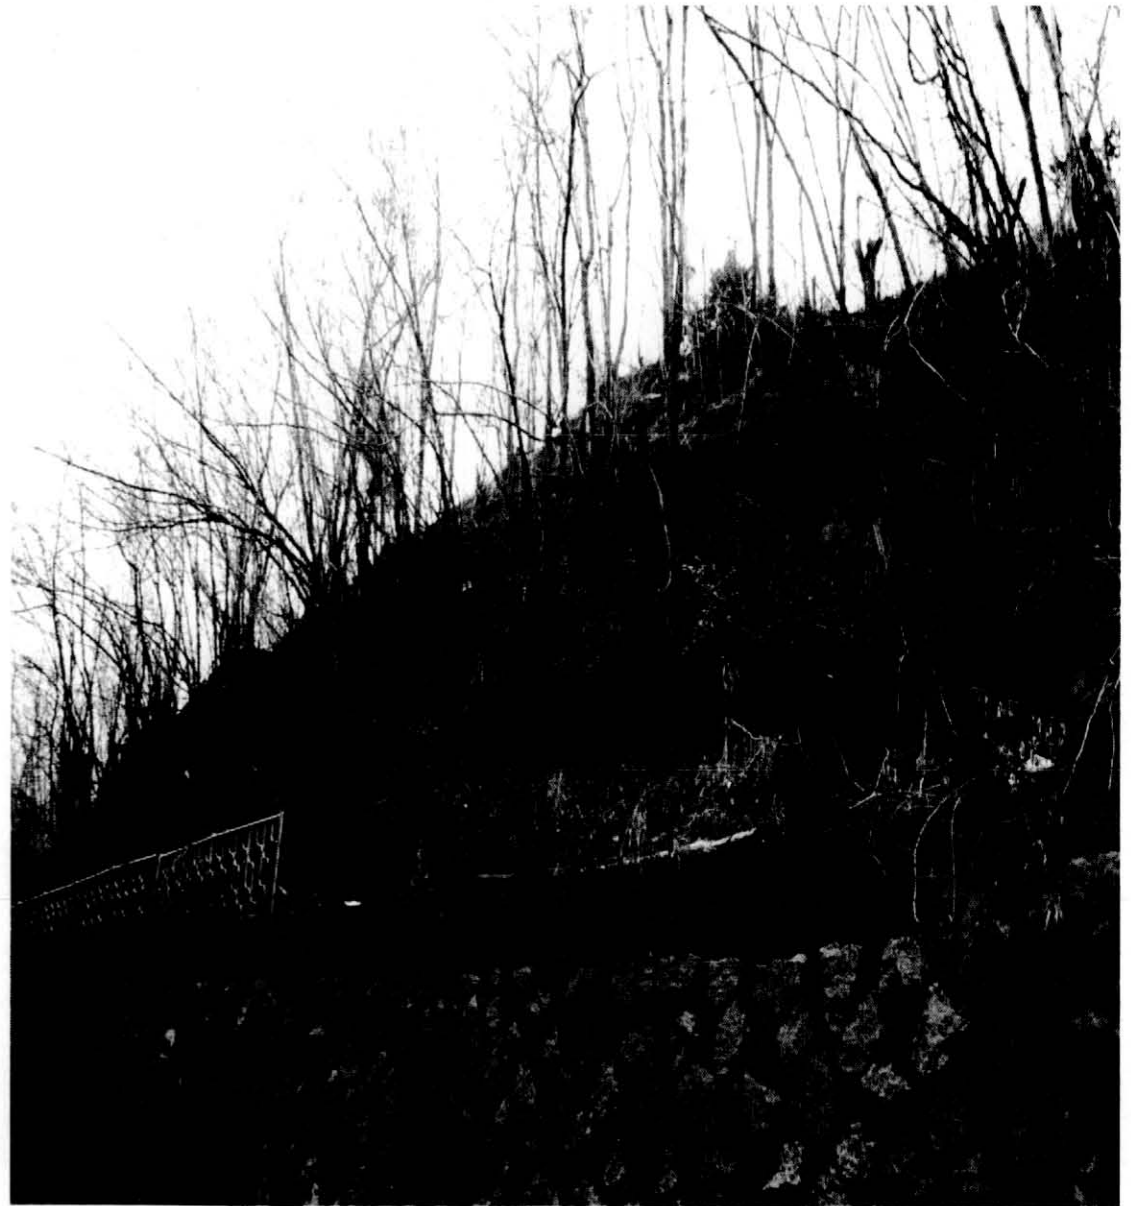
성산1동 산24-1일대(성미산)

| 현황 | - 주택가 이면도로<br>절개면이 침식 진행중 |

| 사업 내용 | - 위험수목 제거 136주<br>- 사면정리 830m <sup>2</sup><br>- 자연표토복원공 830m <sup>2</sup><br>- 목재휀스 90m 설치<br>- 플룸관 설치 110m<br>- 집수정 설치 2개소<br>- 수목식재 600주등 |
