# 망원1 주택재건축

## 정비계획의 수립 및 정비구역지정(안)

✦ 마포5구역 주택재건축 정비사업 조합설립추진위원회

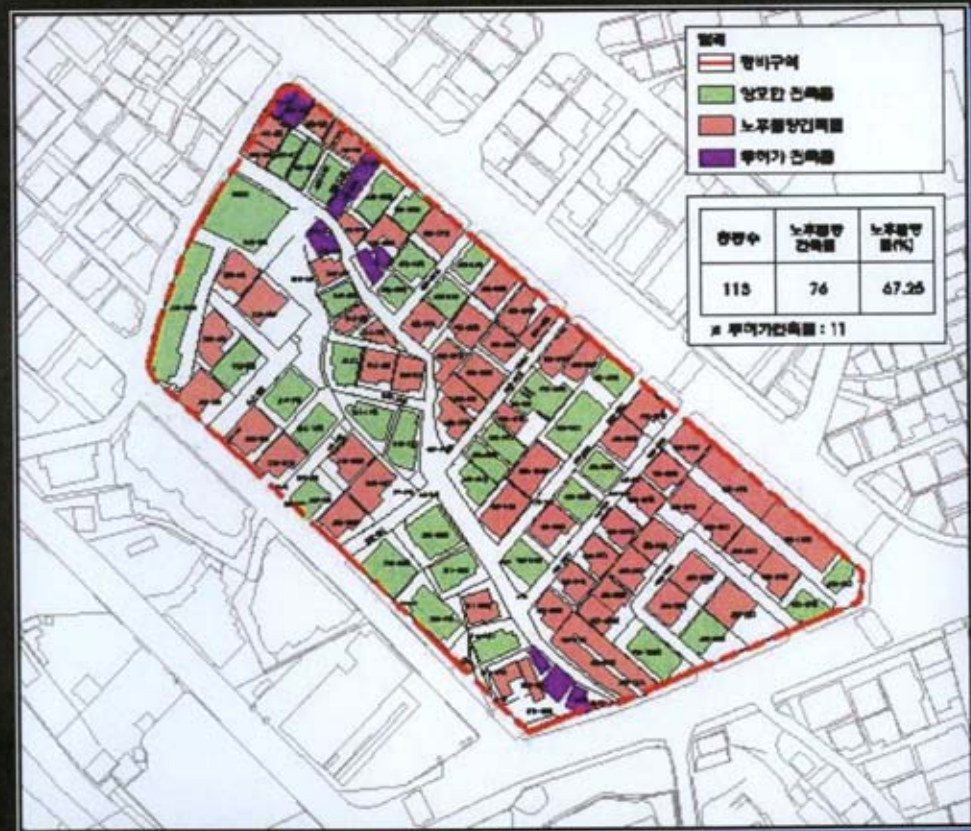
(노후·불량 현황도)

구 분	동수	구성비 (%)	비 고
노후불량 건축물	76	67.25	전체건축물 113동 중 노후·불량동수 76개동 67.25%를 차지하고 있음
양호 건축물	37	32.75	
합 계	113	100

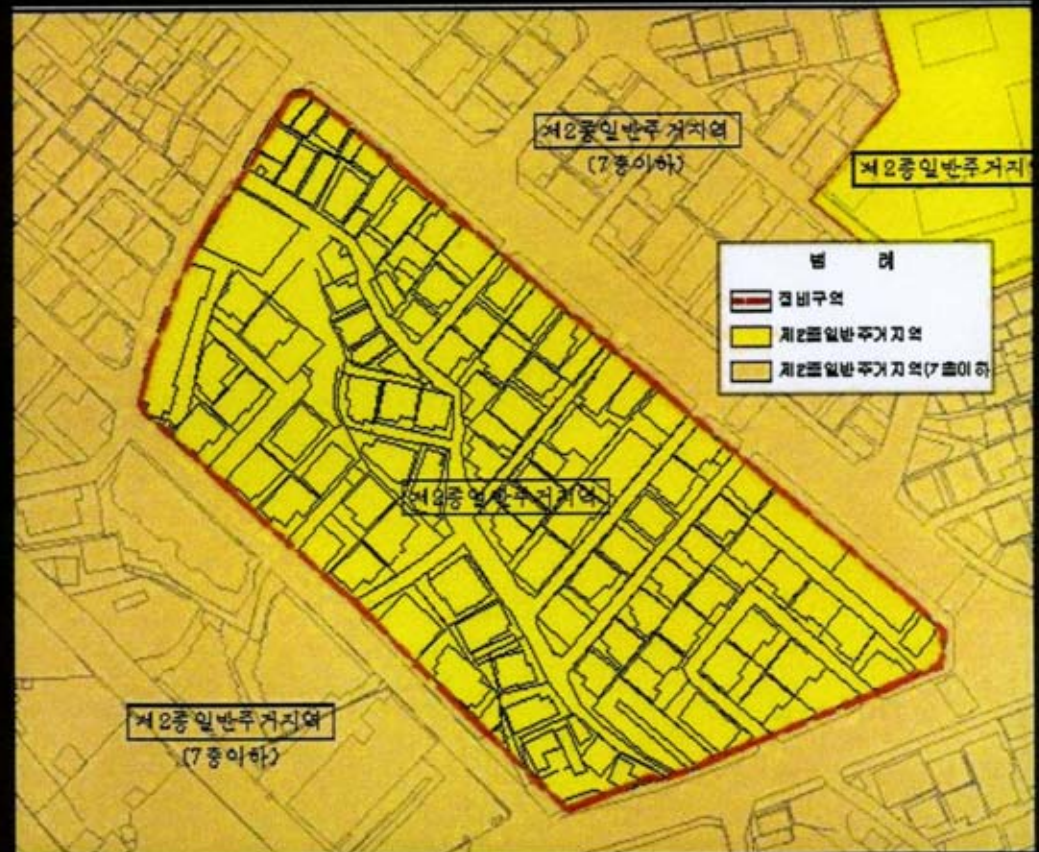
(용도지역 결정도)

구 분	면 적(㎡)		
	기 정	변 경	변 경 후
합 계	20,568.10	-	20,568.10
제2종일반주거지역 (7층이하)	20,568.10	감 20,568.10	-
제2종일반주거지역	-	증 20,568.10	20,568.10

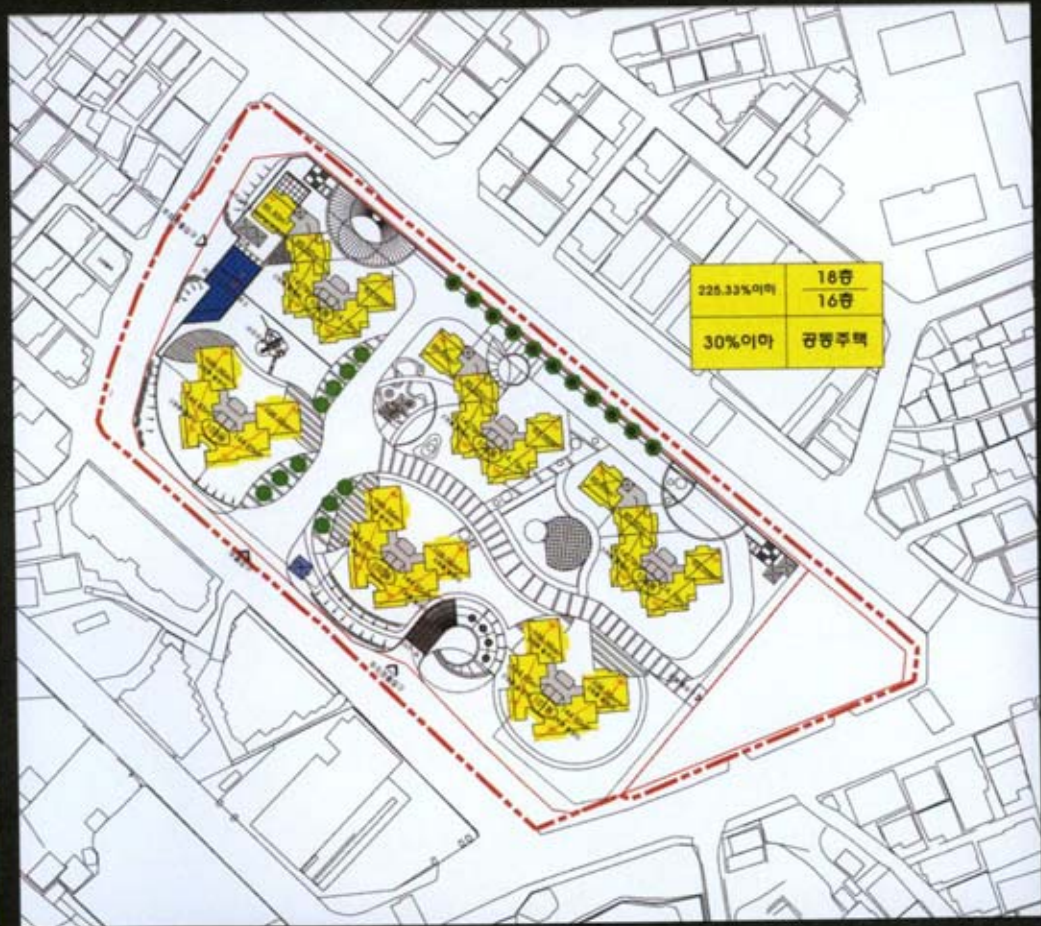
(건축물의 용도 및 층수계획도)

결정 구분	주원용도	건폐율 (%)	용적률 (%)	높 이 (m)	층 수 (층)
신 설	공동주택	25.14	255.83 (임대포함)	53.65	최고18층 평균16층

구분	60이하	85이하	114.7	합 계
세대수	126 (30)	169 (20)	86 (0)	일반 : 331 임대 : 50 전체 : 381

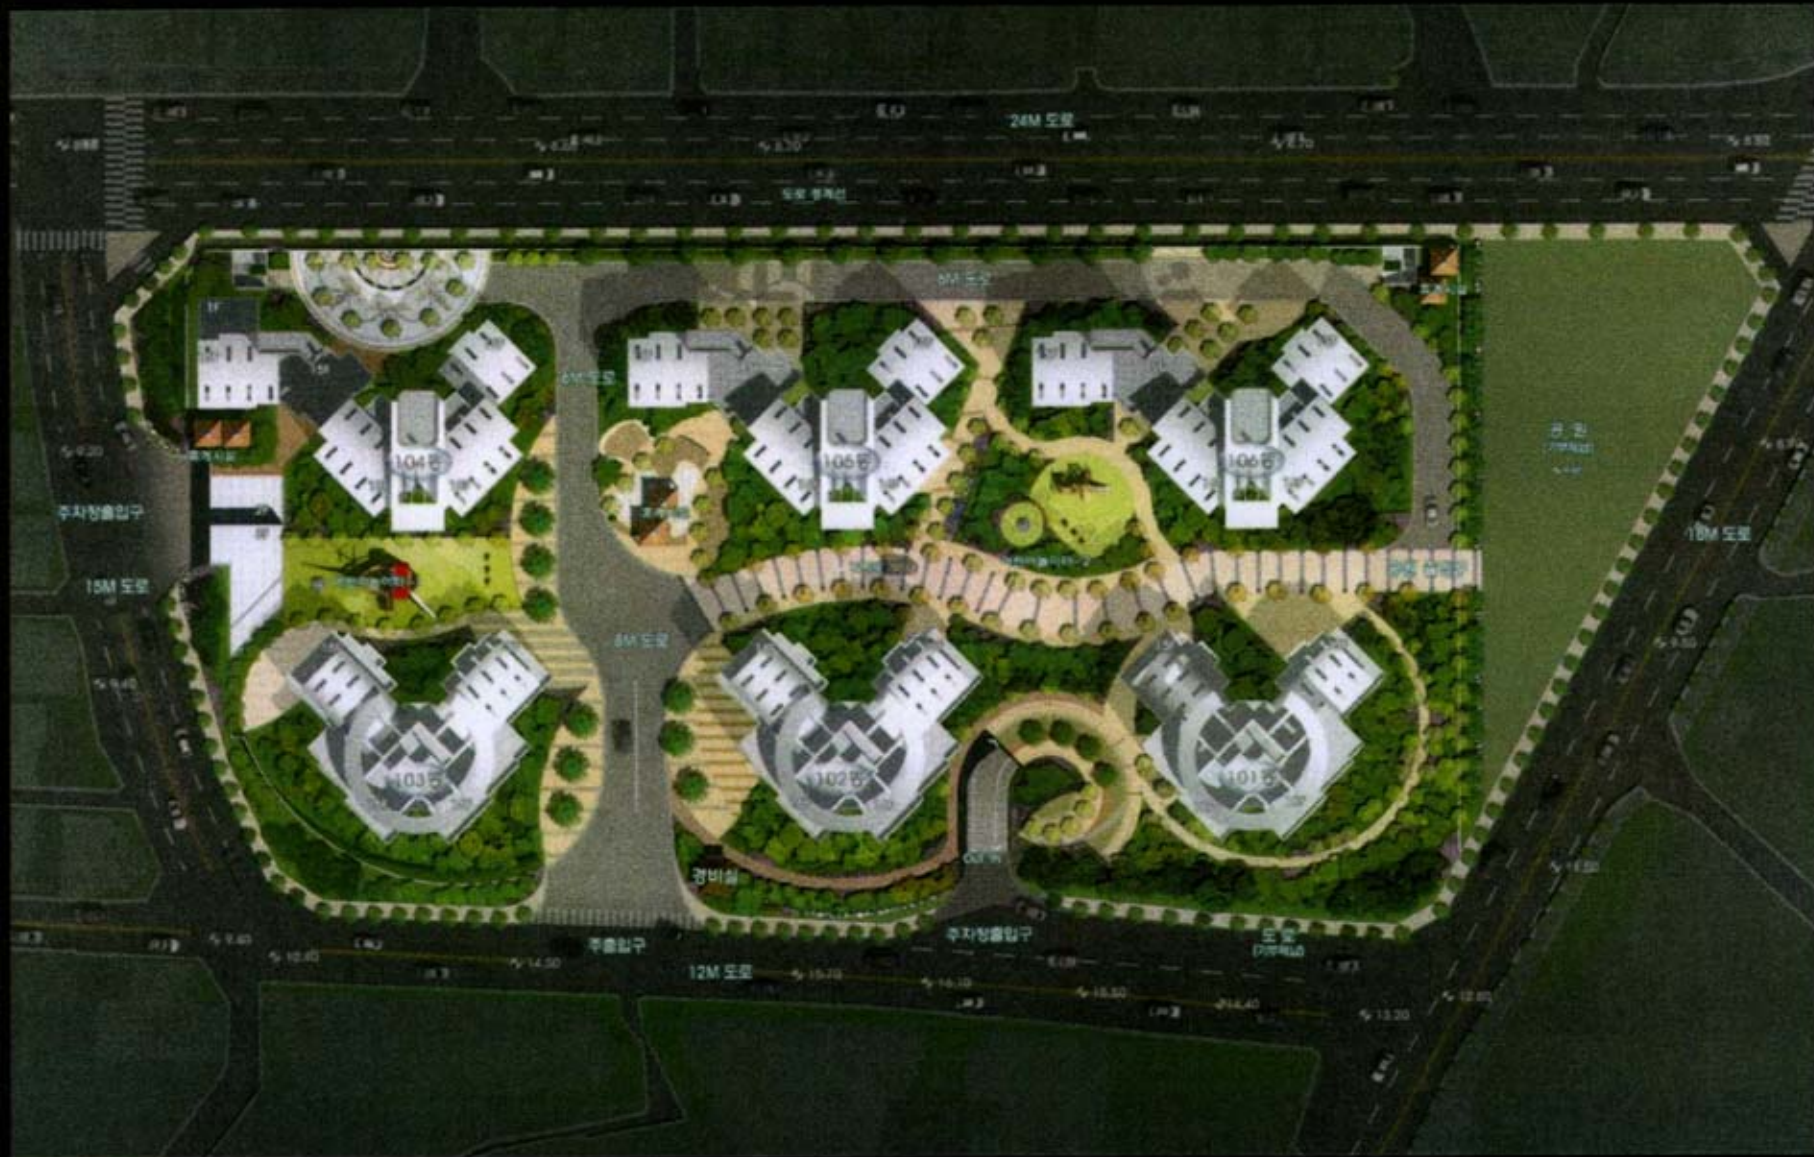
### - 건축 배치도

공사명	서울특별시 마포구 망원동 주택재건축 정비구역 아파트 신축공사				
대지위치	서울특별시 마포구 망원동 458일대				
지역지구	제2종 일반주거지역(7층이하)				
대지면적	공부상면적	20,568.10m <sup>2</sup>			
	공원면적	1,672.62m <sup>2</sup>			
	도로제척면적	2,488.00m <sup>2</sup>			
	기부채납 면적계	4,031.10m <sup>2</sup>	(20.23%)	순부담면적 : 4,031.10m <sup>2</sup> (19.59%)	
	사업부지면적	16,408.00m <sup>2</sup>			
구분	합계	일반 아파트	임대 아파트	근린생활시설	
연면적	65,228.706m <sup>2</sup>	56,968.691m <sup>2</sup>	7,209.285m <sup>2</sup>	1,050.73m <sup>2</sup>	
지상연면적	42,516.051m <sup>2</sup>	37,684.040m <sup>2</sup>	4,832.011m <sup>2</sup>	0	부대시설 포함
지상연면적(용적율산정)	41,976.051m <sup>2</sup>	37,203.302m <sup>2</sup>	4,772.749m <sup>2</sup>	0	부대시설 제외
지하층 연면적	22,712.655m <sup>2</sup>	19,862.691m <sup>2</sup>	1,799.234m <sup>2</sup>	1,050.73m <sup>2</sup>	
용적율	255.83%	226.74%	29.09%		
건축면적	4,124.38m <sup>2</sup>				
건폐율	25.14% (60.00%)				( )법정 건폐율
건설규모	아파트:15~18층 6개동 및 부대복리시설				
구조	아파트:철근콘크리트 벽식,구조, 부대복리시설:철근콘크리트조				
최고높이	53.65M
