미집행 도시계획시설(도로) 관리카드

관리번호 4

시설	종류(세분)	도로(소로3류)	위치	염리동38-25 ~ 염리동81-77
	시설명		시행자(예정)	구청장
토지이용규제현황 (국토계획법&다른법령)	<ul style="list-style-type: none"> ○ 제2종일반주거지역 ○ 일반미관지구 ○ 아현재정비촉진지구 		고시일	<ul style="list-style-type: none"> ○ 최초 : 서고 제242호(78.05.26.) - 대흥동35-77 ~ 대흥동42-29 - 소로3류, 폭원6m, 연장190m ○ 변경 : 마포고 제74호(01.07.23.) - 염리동81-77 ~ 대흥동38-1 - 소로3류, 폭원6m, 연장190m ○ 최종 : 서고 제133호(15.05.21.) - 변경, 염리5구역 해제 ○ 인가 : 마포고 제110호(01.10.15.) ○ 변경인가 : 마포고 제2호(02.01.10.) - 대흥동38-1~35-2간 도로개설공사 - 폭원6m, 연장120m

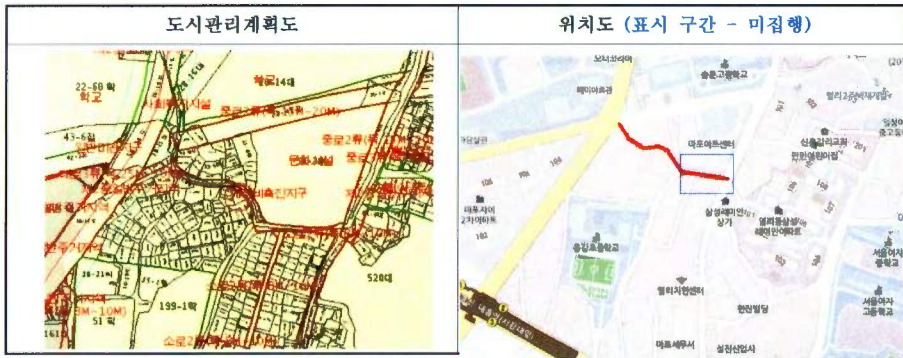
주요 토지 현황	이용 현황	○ 도로폭 6m 조성되어 있는 구간으로 현황상 도로이용에 문제점 없음							
	소유	○ 소유자별 현황							
		구분	합계	국유지	공유지	사유지	비고		
필지수		26	5	17	4				
면적(m ²)	1,950	451	1,482	18					
구성비(%)	100.0	25.1	76.0	0.9					
지목	○ 지목별 현황								
	구분	합계	대지	도로	임야	전	담	기타	비고
	필지수								
면적(m ²)									
구성비(%)									
주요 지장물 현황	○ 지장물 현황								
	구분	건축물	담장/웬스	옹벽	비고				
	개소	1							
면적(m ²)/연장(m)	5.0								
	○ 재정적 집행가능시설 ○ 집행 단계 : (1) 단계 (2019년~2020년)

관리 방향	검토 결과	<ul style="list-style-type: none"> ○ 존치 ○ 해제 가능여부 추가 검토 필요
	관리 방안	<ul style="list-style-type: none"> ○ 관리방안 - 단계별 집행계획에 따라 도로개설사업 추진 - 사유지 4필지 중 2필지는 도시계획선(도로폭 조정) 변경을 통한 해제검토 - 나머지 2필지는 도로가각부 건축선에 의한 지정 필요

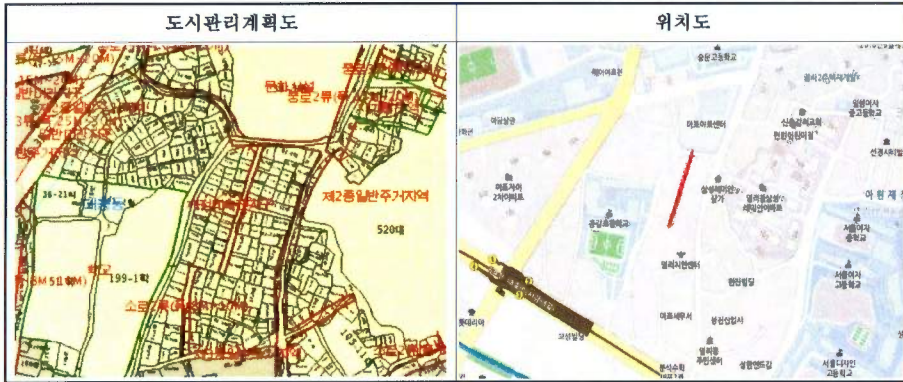
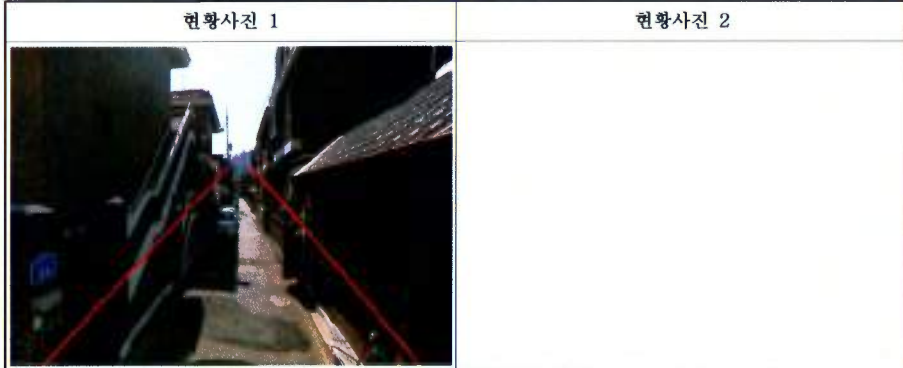
관리번호 5

주요 토지 현황	이용 현황	○ 염리5구역 해제에 따라 2015년 환원된 시설로 폭 4m의 현행 도로							
	소유	○ 소유자별 현황							
		구분	합계	국유지	공유지	사유지	비고		
필지수		6		1	5				
면적(m ²)	442		402	40					
구성비(%)	100.0		90.9	9.1					
지목	○ 지목별 현황								
	구분	합계	대지	도로	임야	전	담	기타	비고
	필지수	6	5	1					
면적(m ²)	442	40	402						
구성비(%)	100.0								
주요 지장물 현황	○ 지장물 현황								
	구분	건축물	담장/웬스	옹벽	비고				
	개소	3							
면적(m ²)/연장(m)	18.0								
단계별 집행계획	○ 재정적 집행가능시설								
	○ 집행 단계 : (1) 단계 (2019년~2020년)

관리 방향	검토 결과	○ 존치
	관리 방안	<ul style="list-style-type: none"> ○ 문제점 <ul style="list-style-type: none"> - 사유지가 도로의 가각부에 저촉되어 해지시 부당이득금, 건축행위, 통행제한 등 문제 발생 우려 - 미개설된 가각부는 도시·군계획시설의 결정·구조 및 설치기준에 관한 규칙의 도로모퉁이 길이 기준에 따라 축소변경될 수 없음 ○ 관리방안 <ul style="list-style-type: none"> - 염리5구역주택재개발사업 재추진 움직임이 있는 만큼 준용도로의 공고 등을 통해 도로기능 유지하고 향후 손실보상 청구 등으로 인한 보상 필요시 건별 로 대응(필요시 서울시 재정지원 요청)

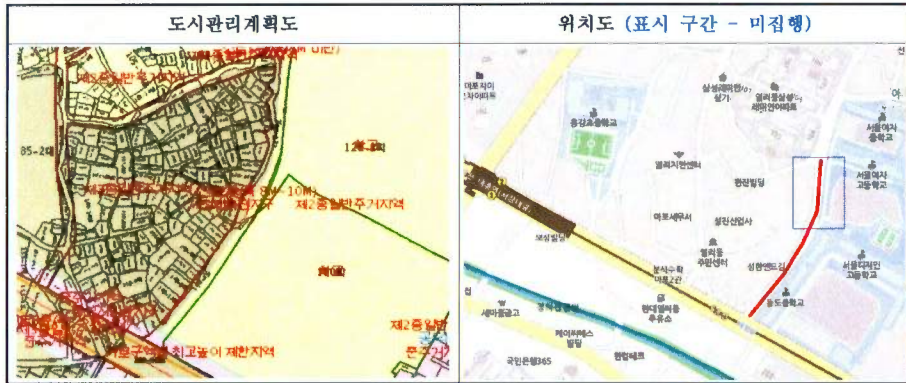
관리번호 7

주요 토지 현황	이용 현황	○ 서울여자고등학교 진입로 등으로 사용 중임							
	소 유	○ 소유자별 현황							
		구분	합 계	국유지	공유지	사유지	비고		
필지수		15		6	9				
면적(㎡)	2,839		2,759	80					
구성비(%)	100.0		97.2	2.8					
지 목	○ 지목별 현황								
	구분	합 계	대지	도로	임야	전	담	학교용지	비고
	필지수	6	9	4				2	
면적(㎡)	2,839	77	2,678				84		
구성비(%)	100.0								
주요 지장물 현황	○ 지장물 현황								
	구분	건축물	담장/펜스	옹벽	비고				
	개 소	3							
면적(㎡)/연장(m)	10.0								
단계별 집행계획	○ 재정적 집행가능시설								
	○ 집행 단계 : (1) 단계 (2019년~2020년)

관리 방향	검토 결과	○ 존치 ○ 사업 완료 부분 중 미보상 토지 있음(9필지)			
	관리 방안	<ul style="list-style-type: none"> ○ 문제점 <ul style="list-style-type: none"> - 현황도로에 일부 저촉되는 일부 사유지는 해지시 부당이득금, 건축행위, 통행제한 등 문제 발생 우려 ○ 관리방안 <ul style="list-style-type: none"> - 영리5구역주택재개발사업 재추진 움직임이 있는 만큼 준용도로의 광고 등을 통해 도로기능 유지하고 향후 손실보상 청구 등으로 인한 보상 필요시 건별 로 대응(필요시 서울시 재정지원 요청)

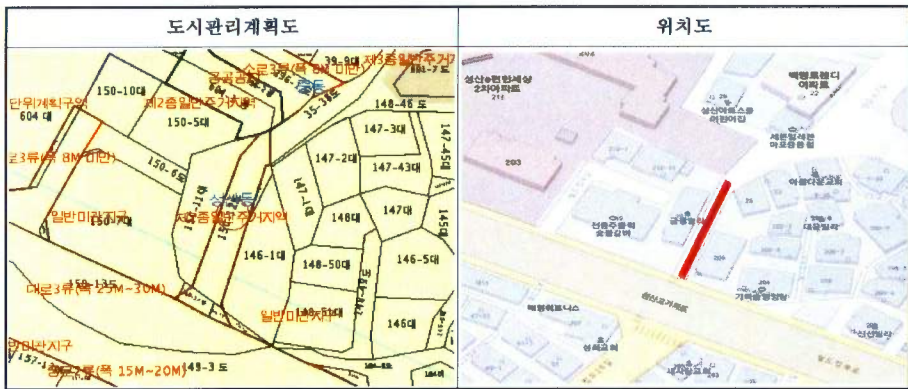
관리번호 8

주요 토지 현황	이용 현황	<input type="radio"/> 성산동 150-11번지(금광빌라)와 147-1번지 석축으로 인해 차도 폭이 좁고 경사가 심하여 차량 및 보행자 교행이 어려움							
	소유	<input type="radio"/> 소유자별 현황							
		구분	합계	국유지	공유지	사유지	비고		
필지수		5		4	1				
면적(m ²)	338		337.2	0.8					
구성비(%)	100.0		99.8	0.2					
지목	<input type="radio"/> 지목별 현황								
	구분	합계	대지	도로	임야	전	담	기타	비고
	필지수	5	1	4					
면적(m ²)	338	0.8	337.2						
구성비(%)	100	100	100						
주요 지장물 현황	<input type="radio"/> 지장물 현황								
	구분	건축물	담장/헨스	용벽	비고				
	개소	1							
면적(m ²)/연장(m)	7								
단계별 집행계획	<input type="radio"/> 재정적 집행가능시설 <input type="radio"/> 집행 단계 : (1) 단계 (2019년~2020년)

관리 방향	검토 결과	<input type="radio"/> 존치
	관리 방안	<input type="radio"/> 문제점 <ul style="list-style-type: none"> - 현황도로는 5~6.6m이나 계획도로폭은 10m로 지적불부합 또는 공유지를 불법 건축물이 점유하고 있는 것으로 판단됨 - 지적공사에 측량의회하였으나 측량 불가한 구역으로 회신됨 - 도로모퉀이 각각부분 일부 사유지 저촉 <input type="radio"/> 관리방안 <ul style="list-style-type: none"> - 도로모퉀이 조정 등 계획선형 변경 검토필요 - 국공유지를 점유한 건축물에 대한 변상금 부과필요
